ÉGLISE SAINT-THIÉBAUD

CONSOLIDATION DE L'ÉGLISE
ET RESTAURATION DES TOITURES ET DES FAÇADES

NOTICE DE PRÉSENTATION

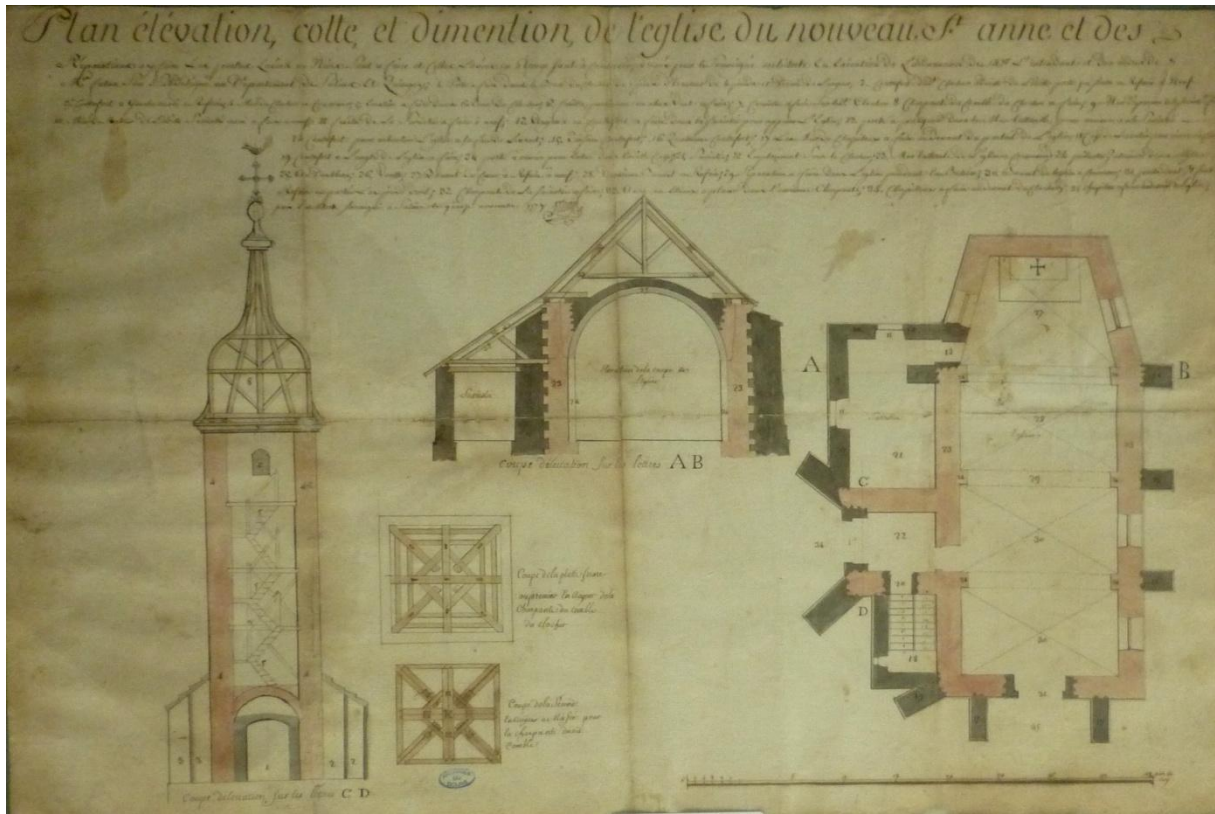
Document intitulé « *Plan, élévation, cote et dimension de l'église du nouveau Sainte-Anne, et des réparations à y faire* », réalisé par l'architecte Vieiey en 1779.
